## **Pozo del DONADÍO (Medina-Sidonia, Cádiz)**

**Pozo del Donadío (J. M. Amarillo Vargas, marzo 2018)**

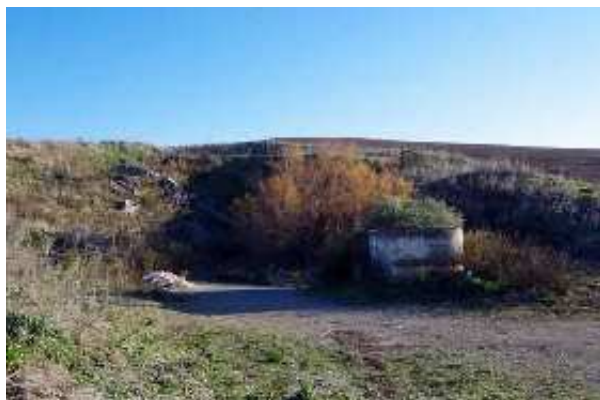
**Deficiente**

**El pozo tiene un brocal de protección alto (casi 2 m.) construido de mampostería moderna (ladrillo).**

**El abrevadero está en desuso por posible rotura de la conducción. También por la apertura, junto al pozo, de una cantera para extraer áridos (piedra calcarenita) que ha llegado al nivel freático afectando al máximo nivel de agua posible.**
