## Fuente de ALCÁNTARA (Iznájar, Córdoba)

Fuente de Alcántara (J. Casado Moreno, noviembre 2023)

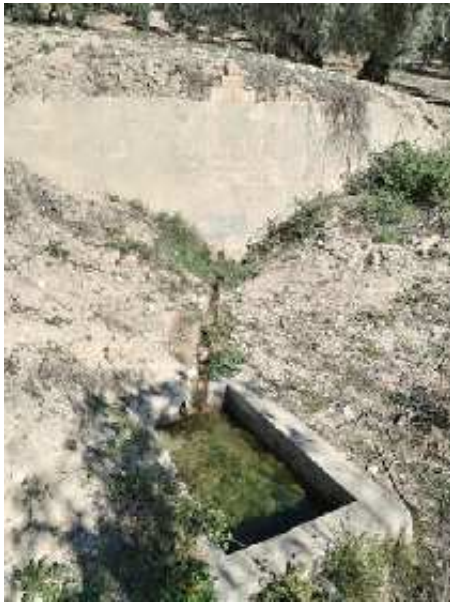
**Deficiente**

**Esta Fuente fue manipulada o destruida en su totalidad, en los años noventa, por el Ayuntamiento de Iznájar para llevarse el agua a unos cortijos de la zona baja. No consiguiéndolo, por las protestas de los usuarios y siendo obligado a su reconstrucción no quedando, ni mucho menos, como había sido antes, quedando en un estado muy deficiente.**
