Fuente de las ALBERQUILLAS (Doña Mencía, Córdoba)

Fuente de las Alberquillas (M. López Chicano, enero 2010)

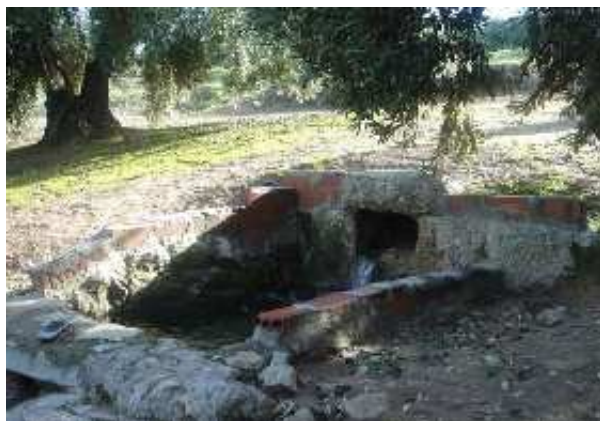
Se observa que, originalmente, la fuente estaba compuesta por un pilar de mampostería de muro bajos, recientemente restaurados (con no muy buen resultado) con cemento y algunos ladrillos. Haciendo de muro de contención del terreno hay un frontón también bajo compuesto por sillares de piedra, de donde surge un caño metálico para conducir el agua en las épocas más secas. En crecida el agua puede salir por un orificio rectangular practicado en dicho frontón, a través del cual se observa la atarjea que trae el agua. La conducción llegaría hasta el nacimiento del agua, a unos 100 o 200 m al sur de la fuente, y se produce, al parecer, en una antigua mina con una galería bifurcada excavada en la ladera.
