## ▶ Fuente de la HUERTA GUTIÉRREZ (Aguilar de la Frontera, Córdoba)

Fuente de la Huerta Gutiérrez (T. Pérez Fernández, noviembre 2011)

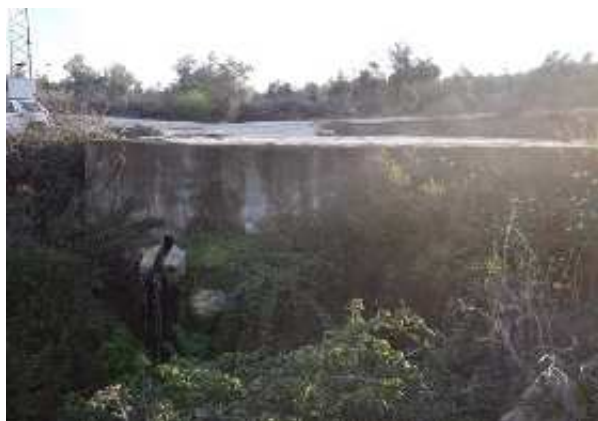
A fecha 30 de noviembre de 2011 fuente se encuentra en regular estado, entre la suciedad, el estar al lado de un cruce de caminos y el drenaje de los mismos en mal estado, hace que la fuente no esté muy bien cuidada. En una de las fotos hay dos grandes piedras donde existe un agujero, creo que ese es el resto más importante de la antigua canalización que había hace años (T. Pérez Fernández).

**Deficiente**

Afección al caudal por bombeo o derivación.  
Abandono, suciedad y vertidos.

La alberca presenta dos estructuras diferentes. Sus lados sur, este y oeste son de fábrica moderna y están protegidos (sur y este) por muros de contención de ladrillo en muy mal estado tanto arquitectónico (presentan múltiples fracturas) como de limpieza (manchas, pintadas). Sin embargo, las losas de piedra que configuran el pretil de su muro norte, así como la conducción que aporta el agua que, al menos en su último tramo, es de atadores de cerámica tradicionales, parecen corresponder a un momento constructivo más antiguo y son materiales de mejor calidad. FUENTES DOCUMENTALES: Mapa 1:50000 Servicio Geográfico del Ejército (hoja 966, 41.54/3.57). Información cedida por R. Córdoba de la Llave (Universidad de Córdoba)
