## Fuente de las ESCUELAS (Belalcázar, Córdoba)

Fuente de las Escuelas (R. Córdoba, 1998)

**Fuente de las ESCUELAS**

**Belalcázar**

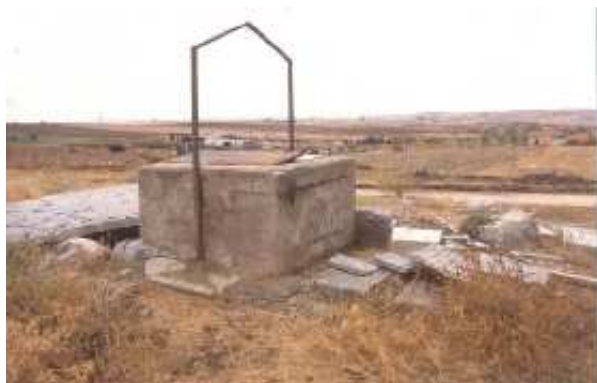
**Aceptable**

**Abandono, suciedad y vertidos.**

El estado de conservación del brocal es bueno, aunque tenga escaso valor arquitectónico; peor se conserva la plataforma de acceso, cuyo material presenta serios deterioros junto al brocal, y el arco de sustentación de las armas de pozo. Además, el entorno en que se encuentra enclavada está muy degradado; en estado de abandono, por hallarse a las espaldas del edificio de las Escuelas de Arriba, en un lugar poco visitado, y rodeado de restos de piedra recortada procedentes de una cercana industria de mármoles y granitos para la construcción. Su recuperación exigiría intervenir tanto sobre el propio depósito, rehabilitando el brocal y las armas, como sobre el entorno, que no solo exige una limpieza de vegetación superficial y suciedad, sino sobre todo, de los restos acumulados de labores de cantería. R. López Monge añade para completar la ficha que en su niñez jugaba en sus inmediaciones porque vivíamos a 100 m. En realidad no es una fuente propiamente dicha, sino una mina de galena. Como tenía poco rendimiento de mineral se abandonó y para evitar que se cayera alguien en el interior por accidente, se le hizo el brocal. El agua era de muy mala calidad para beber, con mucha cal, hierro y mal sabor, por lo que los vecinos solo la usaban para el ganado, riego y fregar las casas. En la actualidad el brocal ha desaparecido y se ha sellado para edificar el gimnasio del IES Juan de Soto Alvarado.
