## Pozo antiguo del VIVERO DE LA MATILLA (Moguer, Huelva)

Pozo (J. M. Fernández Palacios, julio 2021)

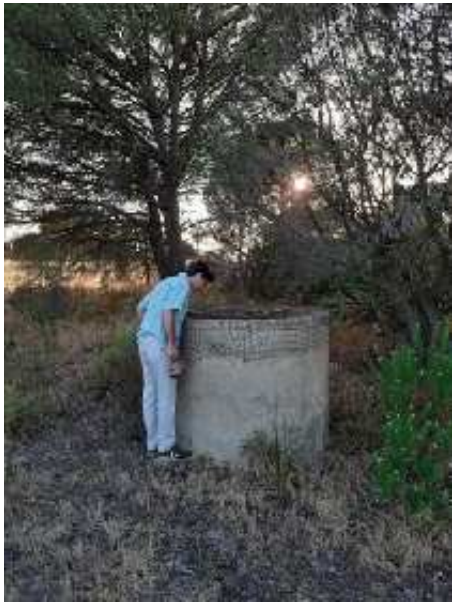
**Todo está abandonado y en ruinas.**

**El pozo está seco debido a la bajada del nivel freático.**

Deficiente
