## **Pozo antiguo del VIVERO DE LA MATILLA (Moguer, Huelva)**

**Pozo (J. M. Fernández Palacios, julio 2021)**

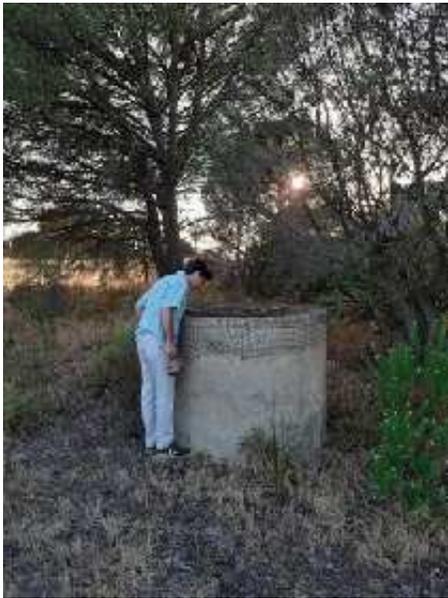
**Todo está abandonado y en ruinas.**

**El pozo está seco debido a la bajada del nivel freático.**

Deficiente
