Molino del PEÑÓN (Abla, Almería)

Molino del Peñón (J.M. Galindo López, julio 2024)

1 Localización

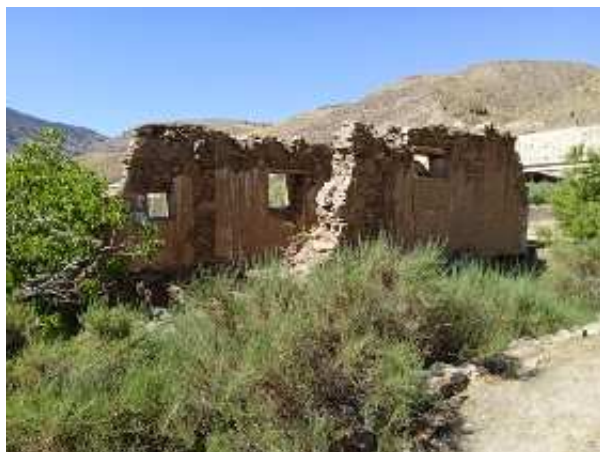
En la actualidad, se encuentra arruinado, desde la riada de 1953, quedando únicamente algunos muros en pie, así como el caz y el cubo, los cuales están en buen estado. No se ven ni el cárcavo ni el empiedro, al estar todo cubierto de maleza.
