▶ Fuente de DOS HERMANAS (Montemayor, Córdoba)

Fuente de Dos Hermanas, vista de la fuente y el abrevadero (F. Cuesta López, agosto 2008)

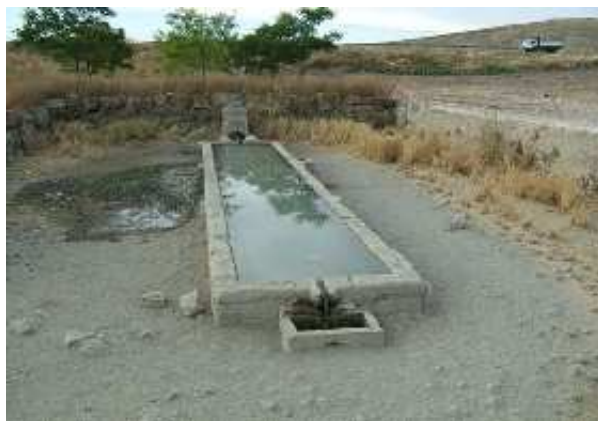
Aceptable

El pilar de esta fuente se encuentra actualmente oculto por los sedimentos depositados en la zona por las lluvias torrenciales de los últimos años; sólo aflora la pilastra de salida del agua, construida en ladrillo, que estaba colocada en un lateral del pilar. Se conserva mejor la alcuba de recogida del agua, emplazada unos metros al sur del lugar ocupado por el pilar (R. Córdoba).
