Fuente del CORTIJO MOREJÓN (Carcabuey, Córdoba)

Fuente del Cortijo Morejón (M. López Chicano, junio 2015)

1 Localización

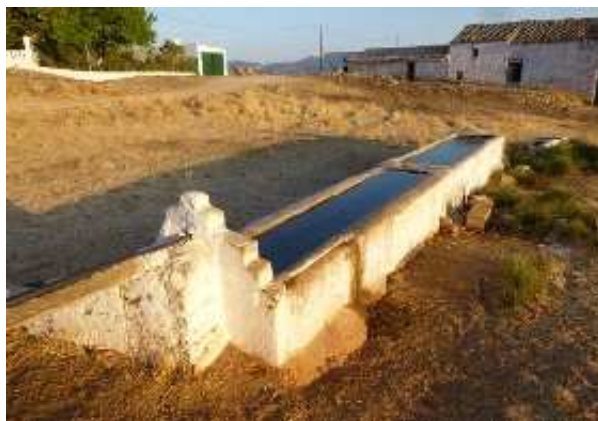
Deficiente

Contaminación.

Afección al caudal por bombeo o derivación.

Consiste en un pilar de planta rectangular bastante largo, de unos 8 m dividido en dos partes cuya función es la de abrevadero del ganado. En su extremo norte, y siguiendo un uso secuencial del agua muy extendido en la región, hay adosadas una pileta y una losa de piedra rayada para lavar y restregar la ropa. En el extremo sur hay una pilastra de perfil escalonado que es atravesada por la tubería de polietileno que hace la función de conducción y de caño, aunque se observa que antiguamente la conducción era de otro material.

Es frecuente que se ajusten otras antiestéticas mangueras a los desagües del pilar para llenar bañeras para abrevar ganado, o para recoger agua en un depósito cilíndrico y un aljibe que se encuentran en las proximidades.
