## **Fuente del CORTIJO LA CAÑADA (Priego de Córdoba, Córdoba)**

**Fuente del CORTIJO LA CAÑADA**

**Priego de Córdoba**

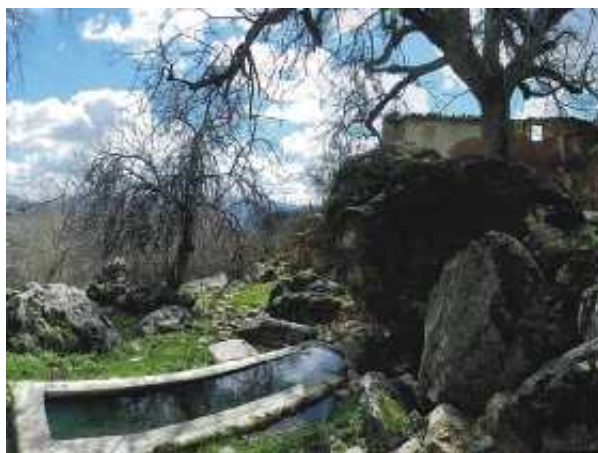
**Manantial junto a las ruinas del cortijo (J. García Moreno, julio 2015)**

**Manantial situado en la puerta del pintoresco Cortijo la Cañada, vivienda actualmente en ruinas.**

**Deficiente**

Abandono, suciedad y vertidos.
