## **Mina del LAGAR LA CORACHA (Málaga, Málaga)**

**Mina del Lagar de la Coracha (A. Vela Torres, mayo 2015)**

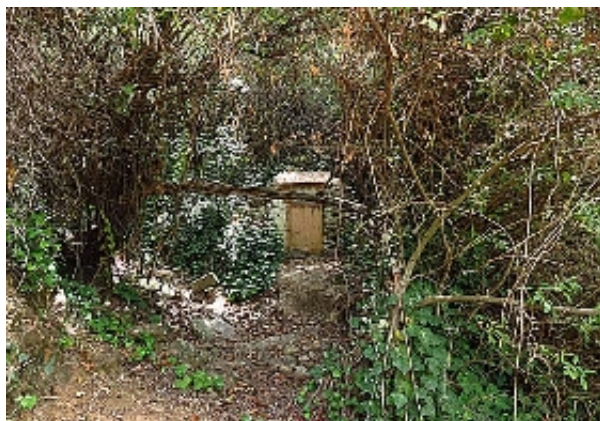
**Deficiente**

Abandono, suciedad y vertidos.

La mina está protegida por una alcubilla de mampostería y bóveda de cañón, aunque esta última se ha hundido parcialmente, pero ha sido reparada con una pieza de chapa de fibra de vidrio.
