Fuente de **ARROYO LLANO** (Siles, Jaén)

Fuente de ARROYO LLANO

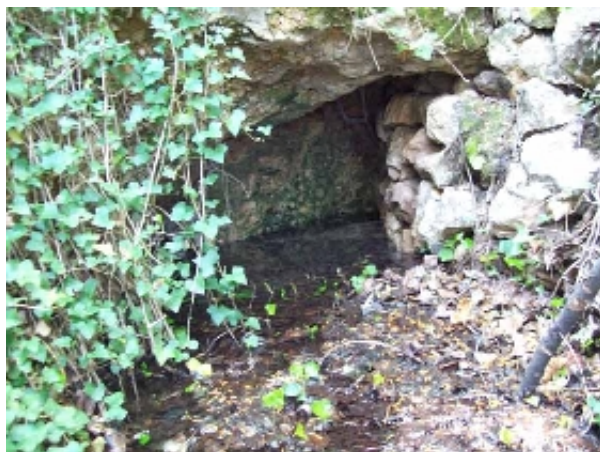
Fuente de arroyo Llano (P. P. Cano Henares, febrero 2016)
