## 📍 Fuente de MAJADA ALTA (Alcalá de Guadaíra, Sevilla)

**Fuente de MAJADA ALTA**

**Alcalá de Guadaíra**

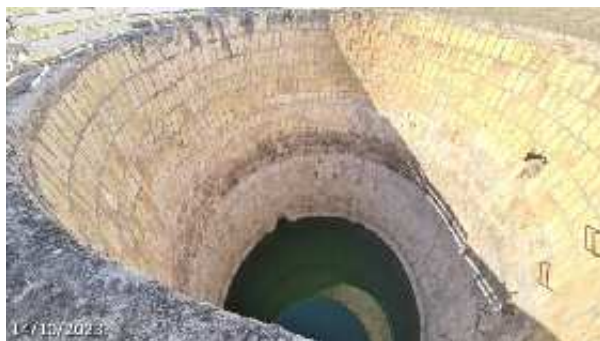
Alberca, perimetrada, con la fuente abajo (A. Ventas, octubre 2023)
