Mina del CERRO JOTRÓN (Málaga, Málaga)

Mina del CERRO JOTRÓN

Málaga

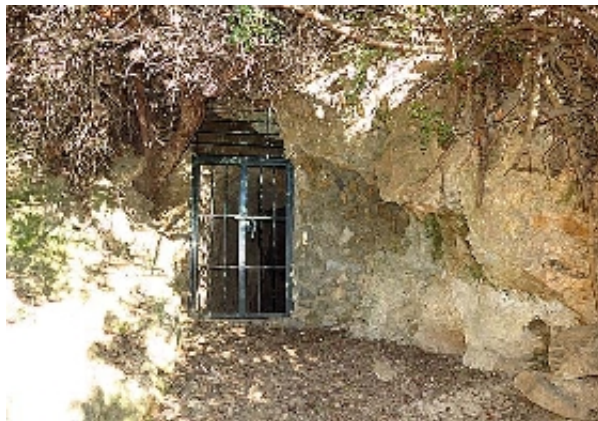
Mina en el Cerro Jotróon (A. Vela Torres, enero 2017)
