Fuente EL FRANCÉS (Carcabuey, Córdoba)

Fuente El Francés nueva (J. García Morenos, noviembre 2015)

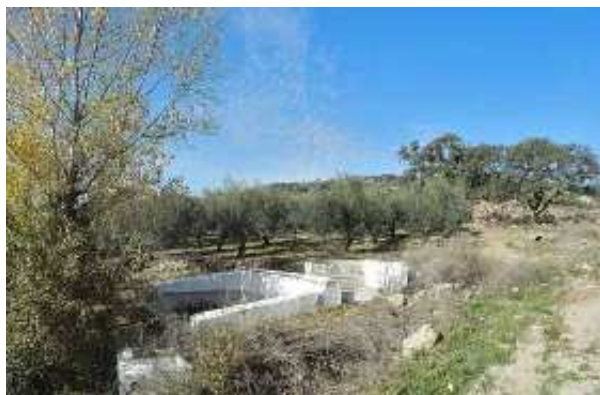
El conjunto parece haber sido construido hace pocos años y consta de un registro que precede a un pequeño recinto donde se ha levantado un asiento para contemplar el agua pasar por un canalillo hecho en el suelo. Anexa aparece una pequeña alberca de forma cuadrada de 5 x 4 m que desagua directamente sobre el Arroyo del Cortijo la Pililla por una bonita piedra acanalada. Como sucede en la fuente original, a pesar de su reciente edificación, también se encuentra abandonada y en mal estado de conservación.
