## **Pilar de las PONTANILLAS (Navas de San Juan, Jaén)**

**Pilar de las Pontanillas (J. F. Merino López y J. L. Sola Navarro, marzo 2015)**

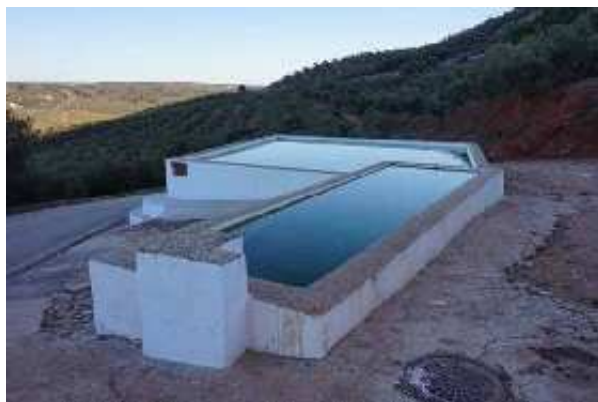
**Se trata de un pilar rectangular abrevadero de ganado que consta de una alberca que ha sido utilizada para labores agrícolas.**

**Bueno**

**Ninguna.**
