## Fuente de las PILETILLAS (Archidona, Málaga)

**Fuente de las PILETILLAS**

**Olla de Archidona**

**Archidona**

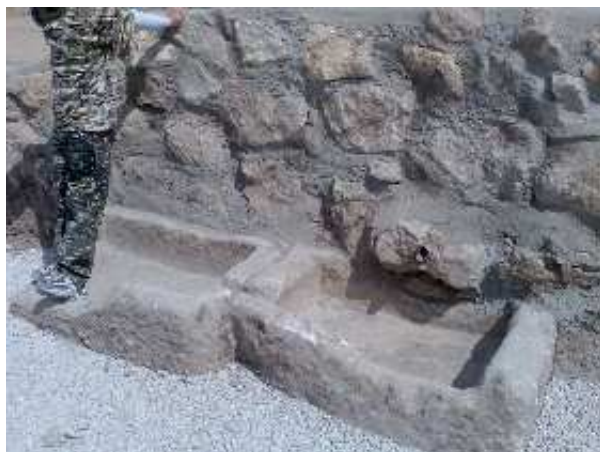
Fuente de las Piletillas en su restauración del año 2006 (L.Toro)
