## ▶ Mina del LAGAR DE CARAVACA (Colmenar, Málaga)

**Mina del LAGAR DE CARAVACA**

**Colmenar**

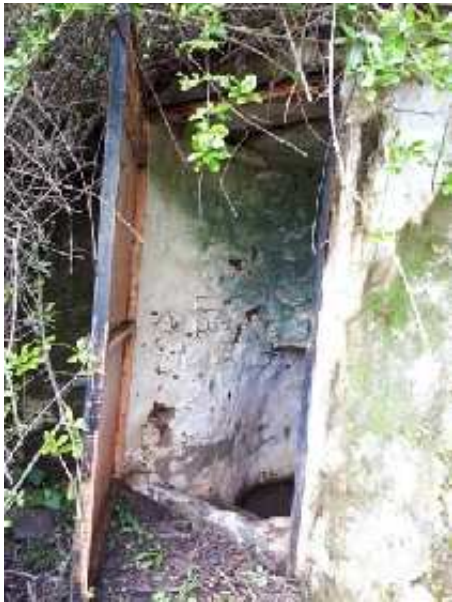
Mina del Lagar de Caravaca (A. Vela Torres, junio 2018)

**La bocamina se abre en un muro de mampostería que también cumple el objetivo de contener el terreno. Tras pasado el umbral aparece un espacio con planta de un círculo irregular, con diámetro que oscila entre 1,40 y 1,60 m.**

**Continúa el minado con una estrecha galería de techo plano que, orientada al sureste, gira levemente a la izquierda tras un corto recorrido que apenas llega a los dos metros. Un poco más adelante finaliza la galería.**

**Deficiente**

**Abandono, suciedad y vertidos.**
