## ▶ Manantial de la CAÑADA DEL AMARGUILLO (Jerez de la Frontera, Cádiz)

**Manantial de la CAÑADA DEL AMARGUILLO**

**Jerez de la Frontera**

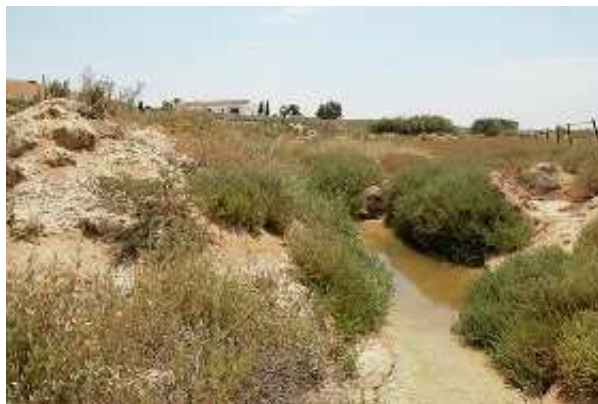
Manantial de la Cañada del Amarguillo (A. García Lázaro, julio 2020)
