Pila del MONTE BENDITO (Faraján, Málaga)

1 Localización

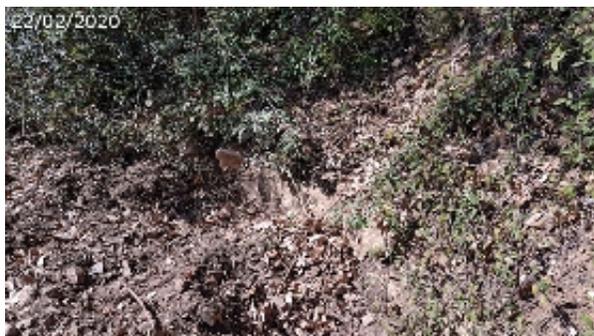
Ubicación que tuvo el pilar (A. Ventas, febrero 2020)

Hoy solo pueden verse los escasos restos que han quedado del pilar, con los hierros que lo sustentaban.

Como es lógico, actualmente no puede verse nada. Solo una excavación con máquina pesada, junto a la vaguada (posiblemente intentando localizar el venero que se perdió), nos indicaría que hemos llegado al lugar.
