Fuente de TEJERINA (Torredelcampo, Jaén)

Fuente de Tejerina (D. Sánchez Garrido, septiembre 2020)

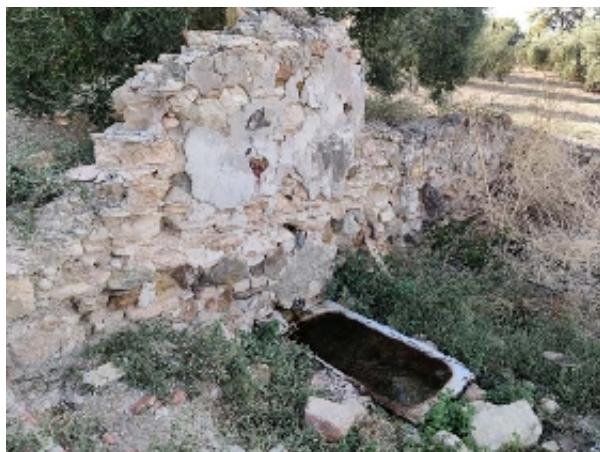
La fuente está compuesta por un paredón frontal de mampostería irregular con mortero de cal y arena, enfoscado con parches de cementos y una tubería de PVC en la parte baja, que vierte sus aguas a una bañera metálica a ras de suelo, reutilizada con esta función de pila. La bañera rebosa su agua sobre la tierra, creando un pequeño reguero que se dirige a una alberca rectangular, que por lo general se suele encontrar vacía, pero llena de vegetación de ribera.
