## ▶ **Manantial del QUEBRADERO (Villanueva de San Juan, Sevilla)**

**Manantial del QUEBRADERO**

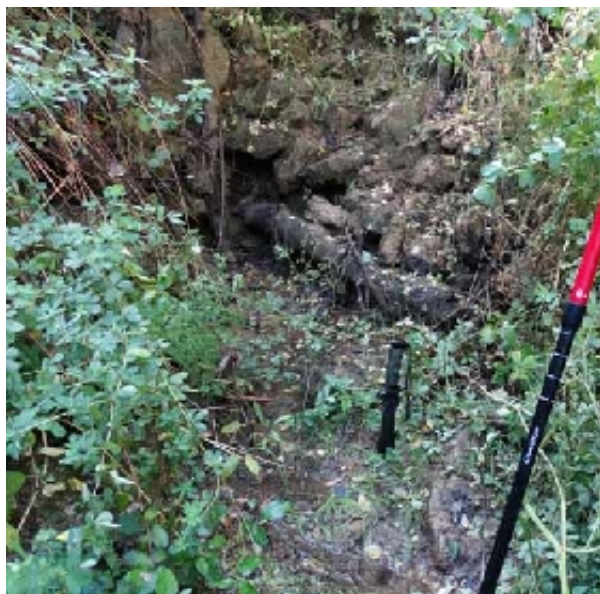
Fuente del Quebraero (J. Sancho Pérez, octubre 2020)
