## **Alberca de MADRIGUERAS (Jaén, Jaén)**

Vista general de la alberca de Madrigueras (D. Sánchez Garrido, diciembre 2020)

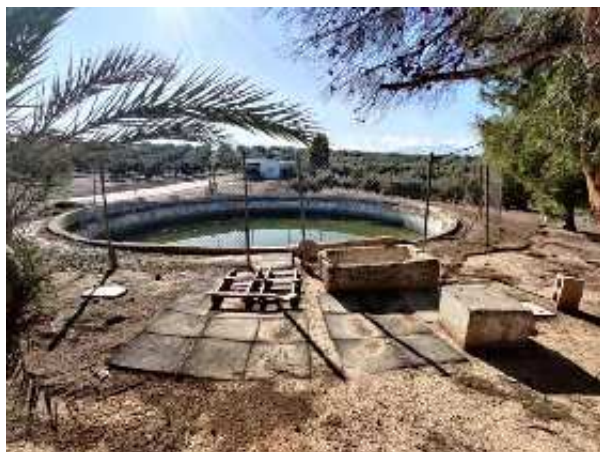
**Deficiente**

La alberca, aunque carece de desagüe, presenta la citada caseta de obra destinada a dicha función. Esta tiene un marco de hierro donde se acogería la puerta, hoy día inexistente. El suelo de la zona de desagüe está anegado a causa de las filtraciones que presenta la deficiente construcción de la alberca. Junto a la caseta asoma un tubo prefabricado de hormigón con una tubería terminada en una válvula expulsora de aire. Creemos que es parte de la canalización del agua de la alberca para regadío, ya que, a pesar del continuo aporte de agua del manantial, la alberca no supera un determinado nivel de llenado, pero a su vez tampoco presenta ningún desagüe, más allá de algunas pequeñas filtraciones en el suelo de la caseta señalada.

Al sur de la alberca, a unos 50 m, existe un antiguo abrevadero de piedra tallada unidas con grapas de hierro, de unos 5 m de longitud. Este está sufriendo deterioros a causa del crecimiento de un olivo en el canto del abrevadero, que está causando el desplazamiento de las piezas, amén del abandono general que sufre, con basuras y sedimento en su interior. Junto al abrevadero existe un piloncillo de dimensiones rectangulares, también abandonado y relleno de tierra y cantos, de piedra tallada, con una entalladura en un borde que actuaría como desagüe. Además, bajo los pinos que hay junto a la alberca existe otro pilón de piedra tallada de similar geometría, pero mayor tamaño, con entalladuras en ambos lados menores. Estarían en épocas pretéritas asociados al manantial de Madrigueras, junto con el abrevadero.
