Pilas del CORTIJO DE LAS BANDERAS (Mancha Real, Jaén)

Pilas del CORTIJO DE LAS BANDERAS

Mancha Real

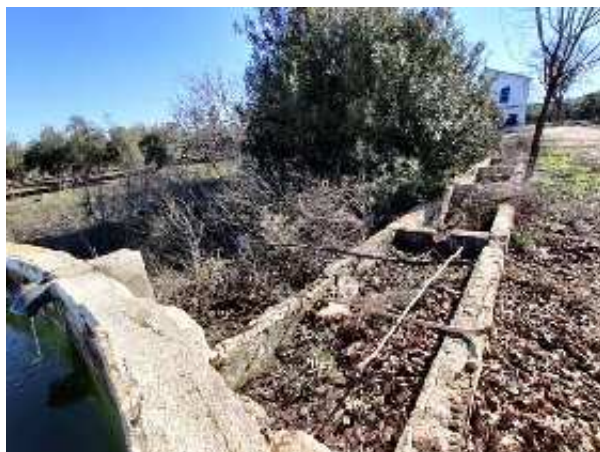
Pilas de las Banderas, junto a la alberca (D. Sánchez Garrido, enero 2021)

Las pilas están actualmente siempre secas, cubiertas o semicubiertas de maleza, tierra, piedra u hojas. En la pared de la arqueta que hemos citado se observa un tubo cegado, que sería el que alimentaba las pilas. Actualmente toda el agua del manantial se emplea en llenar la alberca, con el objetivo de emplear el agua para regadío del olivar del entorno. Tal y como nos comentó un encargado de la zona, en la actualidad toda el agua se desvía a la alberca, presentándose las pilas secas desde hace muchos años. Nos matizó que anteriormente existía un grifo que emitía agua sobre ellas. El agua, actualmente, cae sobre la alberca por el codo abierto de una tubería.

Deficiente

Otros: Abandono y suciedad en el interior de las pilas. Crecimiento de vegetación junto a las pilas.
