## Fuente de PEÑA GRAJERA (Mancha Real, Jaén)

**Fuente de PEÑA GRAJERA**

**Mancha Real**

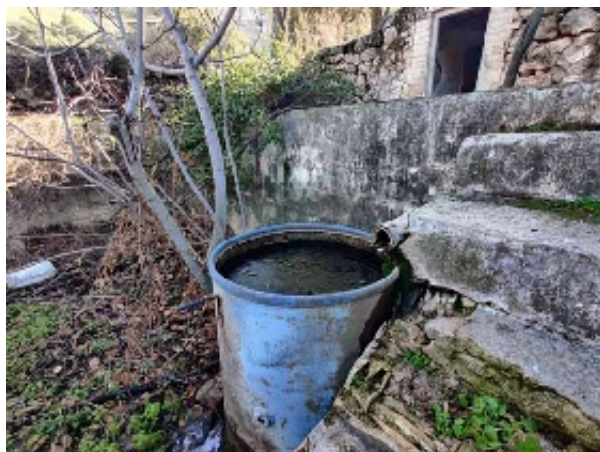
Detalle del caño de agua cayendo sobre un bidón, en el interior de la alberca de Peña Grajera (D. Sánchez Garrido, enero 2021)

**El caudal del manantial que aparece por el tubo de la alberca es muy escaso. En enero de 2021, tras buena cantidad de lluvias invernales, el caudal se limitaba a un goteo sobre el bidón, que presentaba el agua por entonces congelada.**
