Manantial del ENCAUZAMIENTO DE LA QUINTANILLA (Alcalá de Guadaíra, Sevilla)

1 Localización

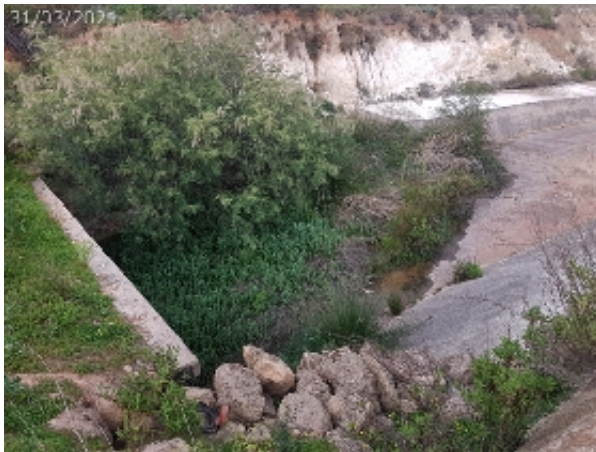
Salida de las aguas del manantial al canal (A. Ventas, marzo 2021)
