▶ Fuente de GALLEGOS (Alcalá de Guadaíra, Sevilla)

Fuente de GALLEGOS

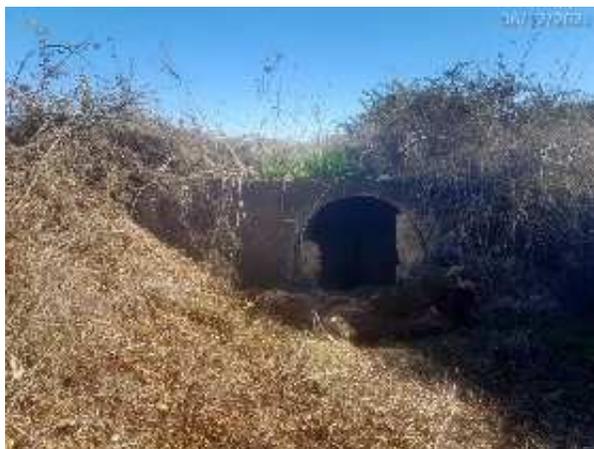
Fuente de Gallegos, al fondo (A. Ventas, diciembre 2021)
