## Fuente del CRUCE DE LA CENTRAL ELÉCTRICA (Villares, Los, Jaén)

Fuente del Cruce de la Central Hidroeléctrica (D. Sánchez Garrido, diciembre 2020)

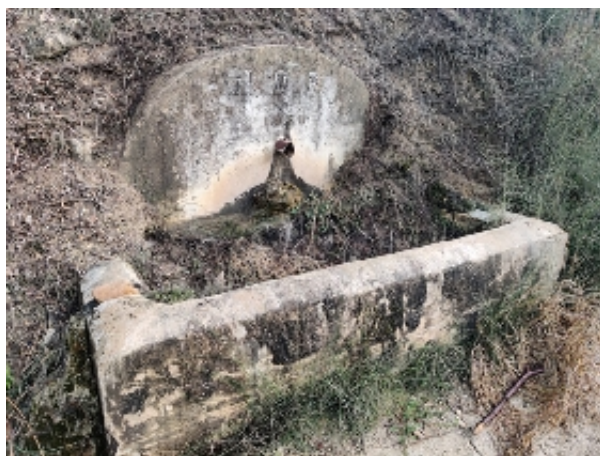
La fuente no tiene uso alguno, por su mala ubicación en la cuneta de una carretera de montaña. Esto ha provocado el desuso y consiguiente abandono y deterioro de la fuente. En una visita en diciembre de 2020, el agua del manantial surgía del terraplén a unos dos o tres metros a la izquierda de la fuente, señal de que el caño de la fuente está atorado de piedras, tierra y materia vegetal con el paso del tiempo y la falta de mantenimiento, buscando el venero otros circuitos más sencillos para emanar el agua.

Puede presentar contaminación por infiltración de pesticidas, abonos químicos, etc., aplicados en el olivar del entorno. Sufre abandono, causado por su mala ubicación, lo que provoca la acumulación de tierra, maleza, suciedad en el interior del pilón y el atoramiento del caño de agua por falta de mantenimiento. Por su ubicación, es vulnerable a la desaparición si se produjera un ensanchamiento de la carretera en ese cruce.

**La fuente es de construcción tosca y recia, con pocos ornamentos salvo las iniciales M.O.P., ya bastante perdidas. El frontal, que sostiene el terraplén y por donde se inserta el caño metálico de buen diámetro que drena el manantial, es semicircular. El pilón es de buen tamaño, rectangular. Presenta gran anchura en sus elementos (superior a 20 cm), y está construida en ladrillo, argamasa y enfoscada con cemento. El caño de hierro, de un grosor justo, se está resquebrajando a causa de la oxidación.**
