▶ El Albercón del CORTIJO DE GALLEGO (Alcalá de Guadaíra, Sevilla)

El Albercón del CORTIJO DE GALLEGO

Alcalá de Guadaíra

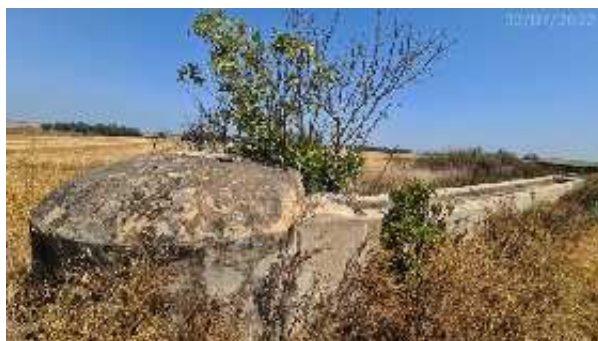
Arqueta de recepción del agua desde el manantial, al que se adosa el abrevadero (A. Ventas, julio 2022)
