## **Pilar de la CASILLA EN LA CARRETERA DE LOS LLANOS DEL ESPINAR (Castro del Río, Córdoba)**

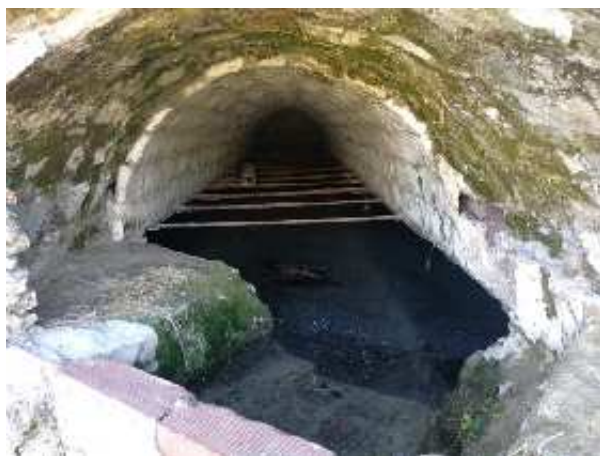
Detalle de la galería abierta (F. Cuesta López, octubre 2020)
