▶ Fuente del NOGUERAL (Valdepeñas de Jaén, Jaén)

1 Localización

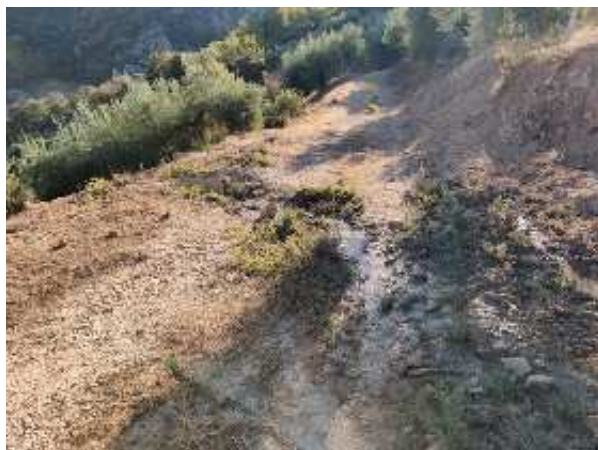
Reguero de agua de la fuente del Nogueral (D. Sánchez Garrido, septiembre 2022)

El estado de conservación de la fuente y sus elementos por tanto es deficiente. La estructura de la alberca se encuentra perdida entre la vegetación e inaccesible. La bañera es ya un trozo de chatarra cubierta de barro.
