Pilar de los LLANOS (Pozoblanco, Córdoba)

Nombre del manantial/fuente:

Pilar de los LLANOS

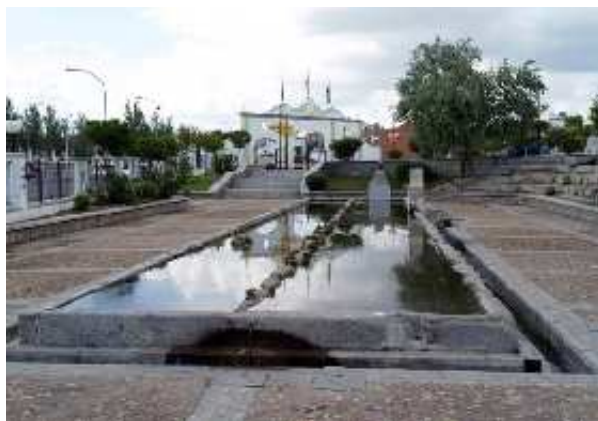
Pilar de los Llanos (A. Castillo, mayo 2006)
