## Fuente del CORTIJO DE VISTA ALEGRE (Martos, Jaén)

Fuente del Cortijo de Vista Alegre (D. Sánchez Garrido, febrero 2024)

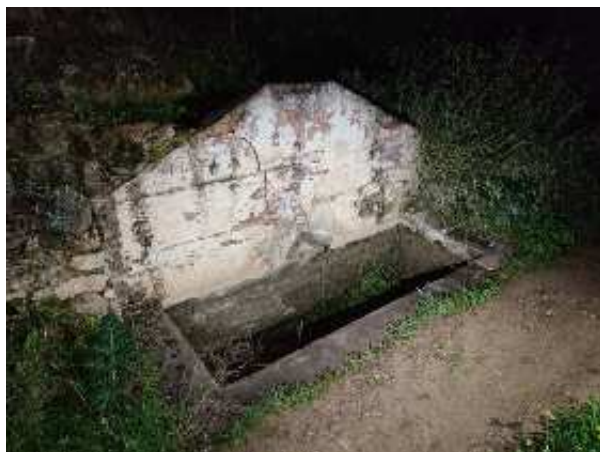
**La fuente en la actualidad se encuentra algo abandonada y falta de mantenimiento. Se está perdiendo el encalado del frontal, dejando los ladrillos al aire, y el sedimento acumulado en el interior del pilón está originando el crecimiento de hierbas en su interior. Debido a la sequía de los años 21, 22 y 23, en febrero de 2024 se encontraba seca.**
