## 📍 Fuente de la CASERÍA DEL CORDEL DE LOPE PÉREZ (Jaén, Jaén)

### 1 Localización

**Fuente de la CASERÍA DEL CORDEL DE LOPE PÉREZ**

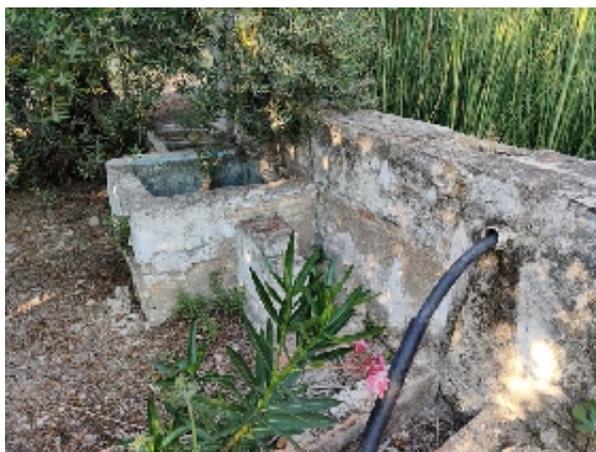
Pilones y alberca de la fuente (D. Sánchez Garrido, junio 2024)

La fuente se encuentra en un estado de conservación deficiente, con la alberca de regulación llena de vegetación y de juncos principalmente, con una gran higuera creciendo sobre unas antiguas pilas. El agua está tomada del caño de la alberca por una tubería y la emite sobre la tierra del olivar junto a la piscina, cayendo el sobrante sobre un arroyo por medio de otra tubería.
