📍 Fuente de la CASERÍA DEL CORDEL DE LOPE PÉREZ (Jaén, Jaén)

Fuente de la CASERÍA DEL CORDEL DE LOPE PÉREZ

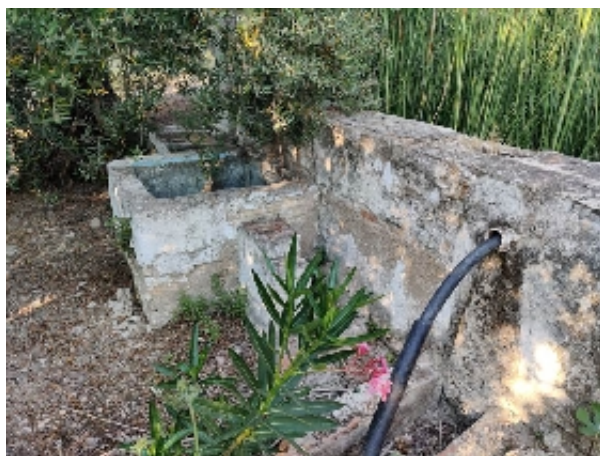
Pilones y alberca de la fuente (D. Sánchez Garrido, junio 2024)

La fuente se encuentra en un estado de conservación deficiente, con la alberca de regulación llena de vegetación y de juncos principalmente, con una gran higuera creciendo sobre unas antiguas pilas. El agua está tomada del caño de la alberca por una tubería y la emite sobre la tierra del olivar junto a la piscina, cayendo el sobrante sobre un arroyo por medio de otra tubería.
