Fuente del VINCULO (Purchena, Almería)

Fuente El Vínculo (J. Martínez)

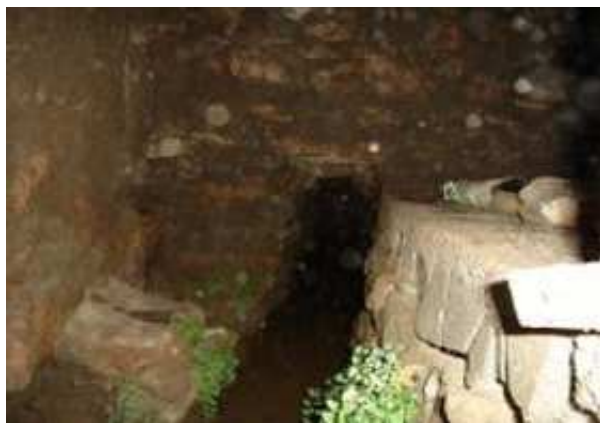
Se trata de una fuente usada para el regadío de los cultivos próximos. Es una galería de unos 2 Km de largo. Actualmente sin salida de agua por hundimiento.

Deficiente

Otros: **Afectada por hundimientos**

Esta fuente regaba un pago muy grande de terreno y sin ella no hubiera sobrevivido la aldea, ahora está abandonada y nadie hace nada por recuperarla. Su agua era muy buena y aunque ahora la subsistencia no depende de lo que se cultiva con su agua, no estaría nada mal hacer algo por su recuperación, al menos se podría usar como aguadero natural para la fauna silvestre. Estaría bien que alguien hiciera algo para recuperarla.
