## **Fuente del VINCULO (Purchena, Almería)**

**Fuente El Vínculo (J. Martínez)**

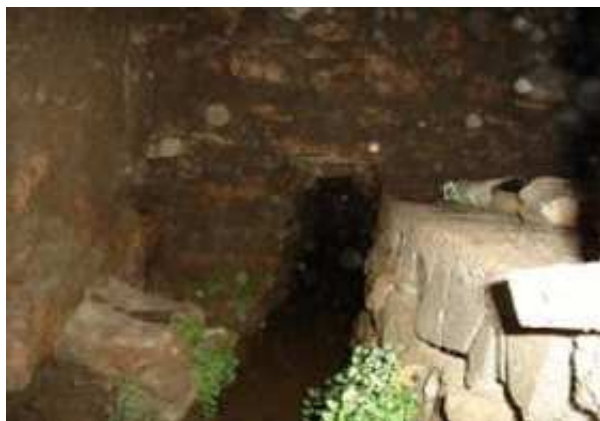
**Se trata de una fuente usada para el regadío de los cultivos próximos. Es una galería de unos 2 Km de largo. Actualmente sin salida de agua por hundimiento.**

**Deficiente**

Otros: **Afectada por hundimientos**
