FUENTE NUEVA (Vélez-Rubio, Almería)

Fuente Nueva (F. Moreno Cayuela, diciembre 2008)

1 Localización

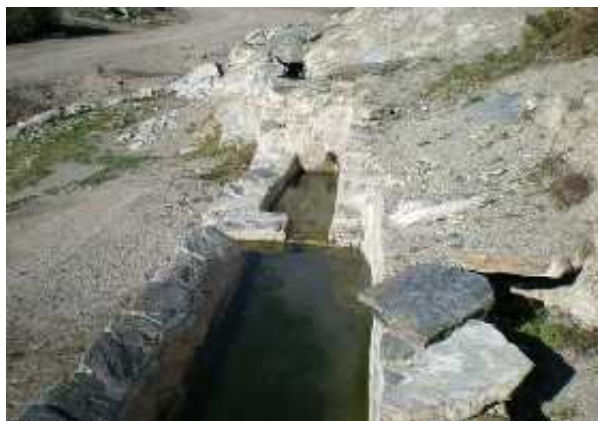
Se ubica en el margen izquierdo de Rambla de los Pardos. Es fuente tipo "ramblera" que consta de una larga galería de unos 400 metros de longitud, que cruza los materiales cuaternarios y penetra en esquistos alpujárrides. Construida probablemente a finales del siglo XIX, tuvo gran importancia social y económica, para abastecimiento de las numerosas viviendas y ganados y sobre todo para regadío, llegando a regar ocasionalmente más de 50 hectáreas de huertas. Actualmente tiene caudal muy bajo, seguramente por abandono de la galería y otras causas.

Las riadas periódicas (en especial la de 19 de octubre de 1973), han provocado el aterramiento de la alberca (balsa) y la rotura de pilares y lavaderos. Éste es el motivo de la imagen deplorable de muchas de éstas fuentes, que han tenido que repararse periódicamente. Este aspecto no debe engañarnos en cuanto a la importancia histórica que han tenido y nadie puede predecir que no lo tengan en un futuro.

Deficiente
