## **FUENTE NUEVA (Vélez-Rubio, Almería)**

**FUENTE NUEVA**

**Vélez-Rubio**

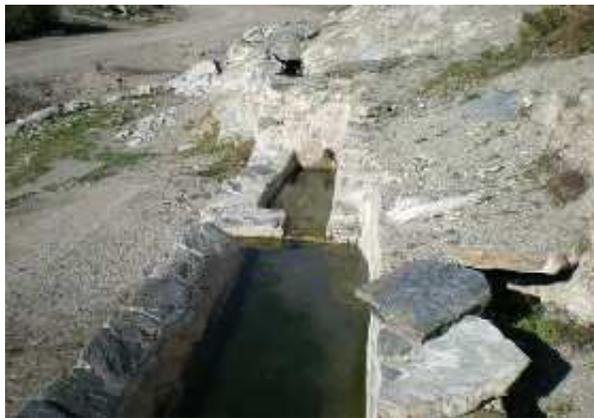
**Fuente Nueva (F. Moreno Cayuela, diciembre 2008)**

**Las riadas periódicas (en especial la de 19 de octubre de 1973), han provocado el aterramiento de la alberca (balsa) y la rotura de pilares y lavaderos. Éste es el motivo de la imagen deplorable de muchas de éstas fuentes, que han tenido que repararse periódicamente. Este aspecto no debe engañarnos en cuanto a la importancia histórica que han tenido y nadie puede predecir que no lo tengan en un futuro.**

**Deficiente**
