▶ Fuente de SAN RAFAEL (Taberno, Almería)

1 Localización

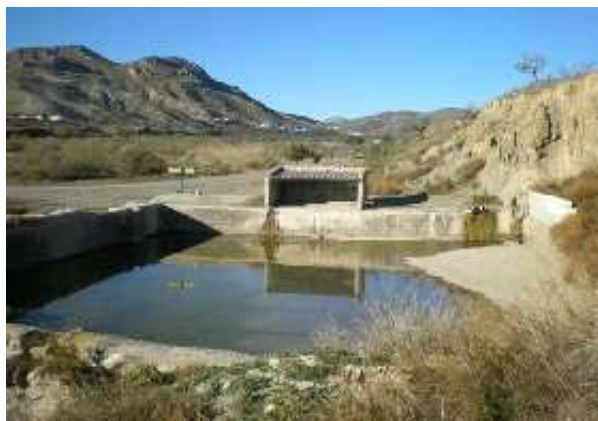
Fuente de San Rafael (f. Moreno Cayuela, diciembre 2008)

Se ubica en el margen izquierdo de la Rambla de Taberno y a dos kilómetros de la población. Este manantial era inmenso y movía un viejo molino. Últimamente está muy mermado, por las escasas lluvias y el abandono parcial de la galería de mas de mil metros de longitud. Esta histórica fuente, se conocía con el nombre de D. Manuel.

La alberca existente es también de grandes dimensiones, destacando la robustez de sus muros.

Excepto la alberca (balsa en la terminología local), el resto de las instalaciones se encuentran en estado de conservación mediocre, por no hablar del "estilo" que apenas alcanza el límite de lo funcional. Sería recomendable una reconstrucción con gusto, que el lugar bien lo merece, para lo que sería necesario la aportación de organismos públicos. Habría que construir eso si, con la robustez necesaria para resistir las avenidas.

Deficiente
