Fuente de SAN RAFAEL (Taberno, Almería)

Fuente de San Rafael (f. Moreno Cayuela, diciembre 2008)

F. Moreno Cayuela
(13-01-2009)

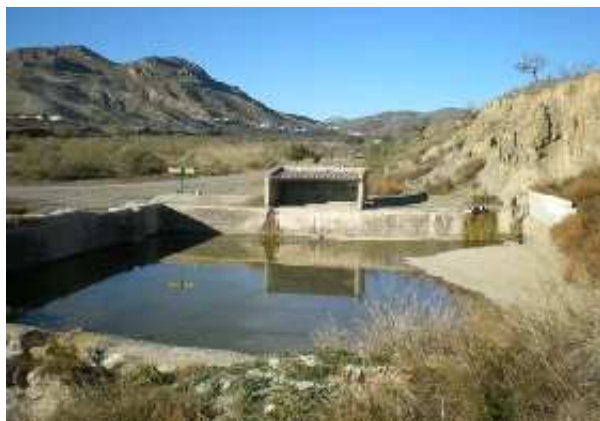
Se ubica en el margen izquierdo de la Rambla de Taberno y a dos kilómetros de la población. Este manantial era inmenso y movía un viejo molino. Últimamente está muy mermado, por las escasas lluvias y el abandono parcial de la galería de más de mil metros de longitud. Esta histórica fuente, se conocía con el nombre de D. Manuel.

La alberca existente es también de grandes dimensiones, destacando la robustez de sus muros.

Excepto la alberca (balsa en la terminología local), el resto de las instalaciones se encuentran en estado de conservación mediocre, por no hablar del "estilo" que apenas alcanza el límite de lo funcional. Sería recomendable una reconstrucción con gusto, que el lugar bien lo merece, para lo que sería necesario la aportación de organismos públicos. Habría que construir eso si, con la robustez necesaria para resistir las avenidas.

Deficiente
