## ▶ Fuente de la FÁBRICA (Almedinilla, Córdoba)

Fuente de la Fábrica (R. Córdoba, diciembre 1998)

**Fuente de la FÁBRICA**

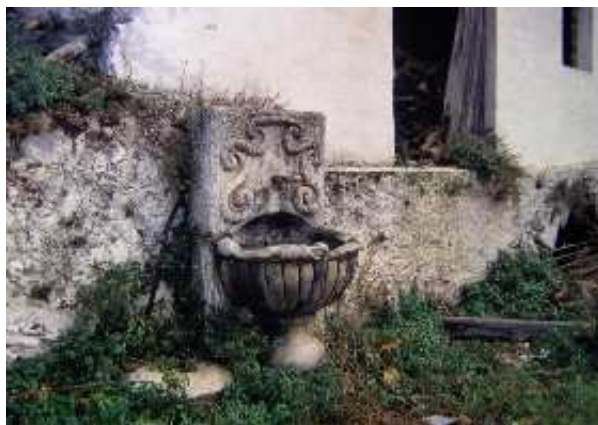
**Deficiente**

Afección al caudal por bombeo o derivación.  
Abandono, suciedad y vertidos.

En todo caso, se trata de una obra valiosa que se encuentra en total abandono y muy deteriorada. El pretil de la pileta presenta serias fracturas y toda la piedra un elevado nivel de suciedad. Con todo, quizá lo más grave sea el abandono y deterioro ambiental de la plaza donde se encuentra, antiguo acceso a la Fábrica, una gran almazara hoy abandonada y en ruinas, de forma que en ella ha crecido abundante vegetación y se acumulan diversos desechos.

Sería de gran interés recuperar esta fuente, quizá en unión a la recuperación urbana de la plaza donde se ubica y de las propias instalaciones industriales allí situadas (almazara y molino), pues la primera conserva todavía valiosas piezas industriales en estado de total ruina.
