▶ Nacimiento del VENTORRILLO DE SAN ANTONIO (Gaucín, Málaga)

Nacimiento del Ventorrillo de San Antonio (S. Rodríguez Domínguez, mayo 2010)

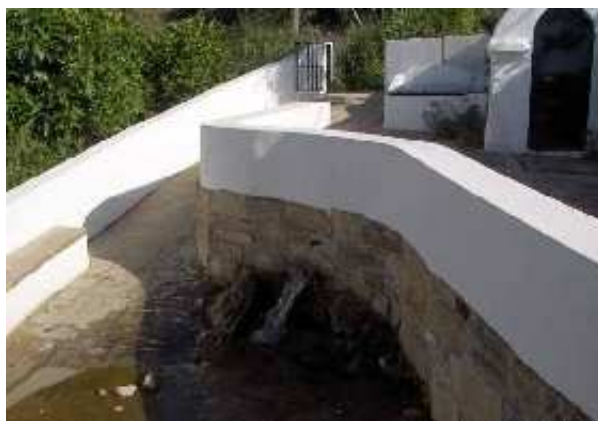
La fuente se halla a pie de la carretera que lleva a Gaucín junto a las ruinas de un ventorro al que seguramente abastecía. Forma parte del antiguo sistema de abastecimiento de la población. La sobreexplotación del acuífero ha mermado su caudal original. De hecho en la fecha de visita (17 enero 2009) estaba seca.

La obra de adecuación del manantial se encuentra rehabilitada y en perfecto estado aprovechándose como mirador paisajístico.
