## **Pilas de las SALADILLAS (Valenzuela, Córdoba)**

**Pilas de las Saladillas (R. Córdoba de La Llave, 1998)**

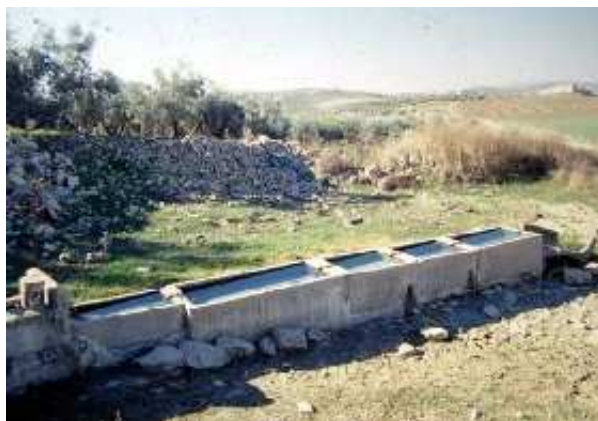
**La fuente consta de alcubilla circular para recogida del venero y de un abrevadero formado por cinco piletas labradas en piedra, comunicadas entre sí.**

**El estado de conservación es bastante preocupante, pues la canalización que conduce el agua se encuentra muy fracturada.**

**Deficiente**

**Según comentario recibido de gentes del lugar estas pilas ya no existen en la actualidad (noviembre 2011) debido a que han sido robadas, o en algún caso guardadas con objeto de protegerlas. Para su traslado se utilizó maquinaria pesada lo cual originó graves daños en algunas pilas.**
