Fuente de SANTA CORACHA (Barrios, Los, Cádiz)

Fuente de SANTA CORACHA

Barrios, Los

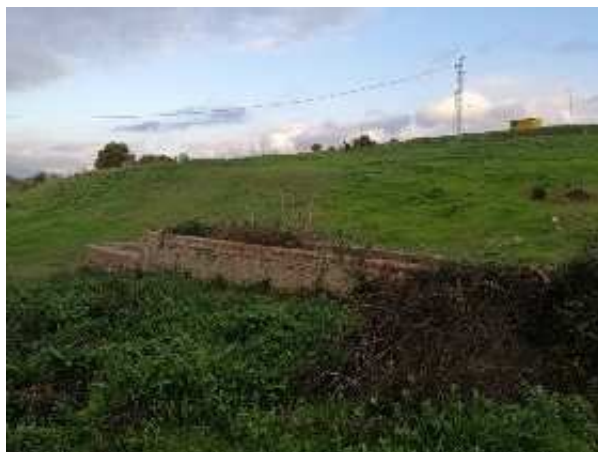
Abrevadero de la Fte. de Santa Coracha, lateralmente (F. Pizarro Sánchez. Marzo 2020)

Junto a la fuente hay un abrevadero, pero con deficiencias.

El otro elemento es un abrevadero a los pies de la fuente, pero por encima de ella, que consta de dos pilas. La principal, posiblemente pensada para animales de tamaño medio/grande, es de forma alargada, rectangular, de unos 12 m de largo y un metro y medio de ancho. Está construida en ladrillo mampostero, de barro macizo, dispuestos paralelos al suelo salvo los usados para la parte superior de los muretes del abrevadero que se disponen verticalmente. Pudiera levantar algo más de medio metro de altura pero, al estar en pendiente, ésta es mayor hacia su pie que en su cabecera. Su interior se encuentra colmatado y crece en él diversa vegetación.
