## Fuente del CASCAJAR (Lucena, Córdoba)

Fuente del Cascajar (M. López Chicano, diciembre 2008)

**M. López Chicano (Univ. Granada)  
(06-03-2009)**

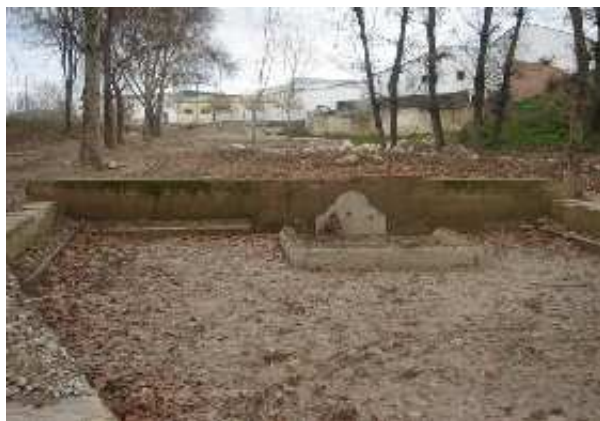
**La fuente y el entorno se han reconstruido en varias ocasiones, pero las riadas y desbordamientos del Rigüelo han anegado y sepultado la fuente en repetidas ocasiones. En la actualidad se halla muy deteriorada y seca (aunque el agua probablemente siga fluyendo de forma oculta hacia el arroyo).**

Deficiente
