## ▶ Manantial de la CASERÍA DEL TACHO (Archidona, Málaga)

### 1 Localización

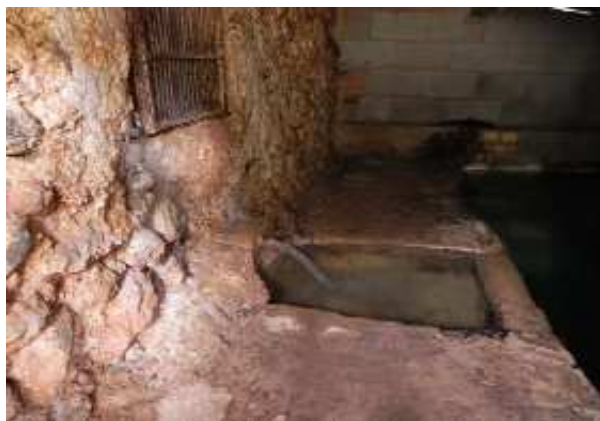
Manantial de la Casería del Tacho (F. M. Medina, marzo 2013)
