## Manantial de la CASERÍA DEL TACHO (Archidona, Málaga)

Manantial de la Casería del Tacho (F. M. Medina, marzo 2013)

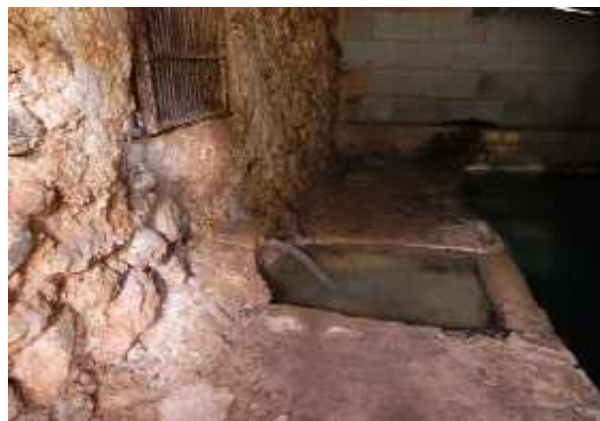
Se trata de un manantial que vierte mediante un caño a una pila tallada en piedra y esta a su vez a una alberca. Todo el conjunto se encuentra cubierto y vallado como se puede ver en las fotografías. El aliviadero de la alberca es el caudal de agua que sale al exterior mediante un tubo de PVC. Este caudal se estima en 1 l/s.

**Deficiente**

Otros: **Se encuentra techado psra protgerlo de casos bandalicos**
