## 🔍 Fuente del ARROYO (Galaroza, Huelva)

**Fuente del ARROYO**

**Galaroza**

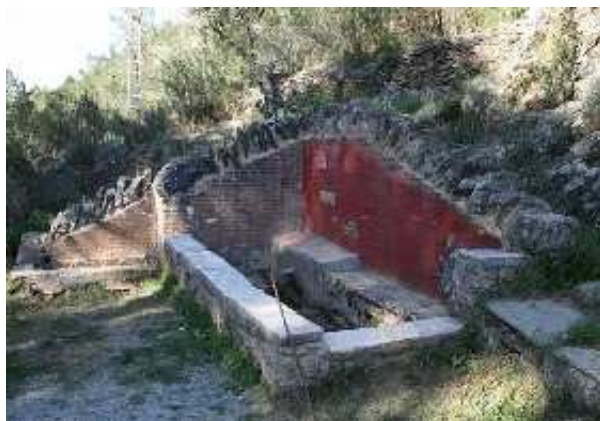
Fuente del Arroyo o del Talenque en Navahermosa, vista general (J.L. Macias Rico, abril 2009)

**Fuente construida en 1891, a trescientos metros de la aldea de Navahermosa camino de Valdarco, junto al mismo camino y a tres metros del Arroyo. Tiene la fuente y un pequeño abrevadero para el ganado. Su estado es de semiabandono. Dos perforaciones para obtener agua para la aldea a escasos metros le han afectado gravemente y hoy lo normal es que aparezca seca.**

**Abrevadero para el ganado por el que siempre circulaba el agua mientras no se cogía para consumo humano. Hoy sólo corre de manera excepcional en las épocas de abundantes lluvias.**

Deficiente

Afección al caudal por bombeo o derivación.

Abandono, suciedad y vertidos.

Otros: **Pintadas (grafitis)**
